ESTUDIOS PREVIOS PARA EL DESARROLLO DEL PROYECTO DE REHABILITACIÓN INTEGRAL DEL CARGADERO DE DÍCIDO,  
CASTRO URDIALES (CANTABRIA)

INFORME FINAL DE DIAGNÓSTICO, CONCLUSIONES Y PROPUESTA DE ACTUACIÓN. ED.01

ANEJO 1. RESEÑA HISTÓRICA

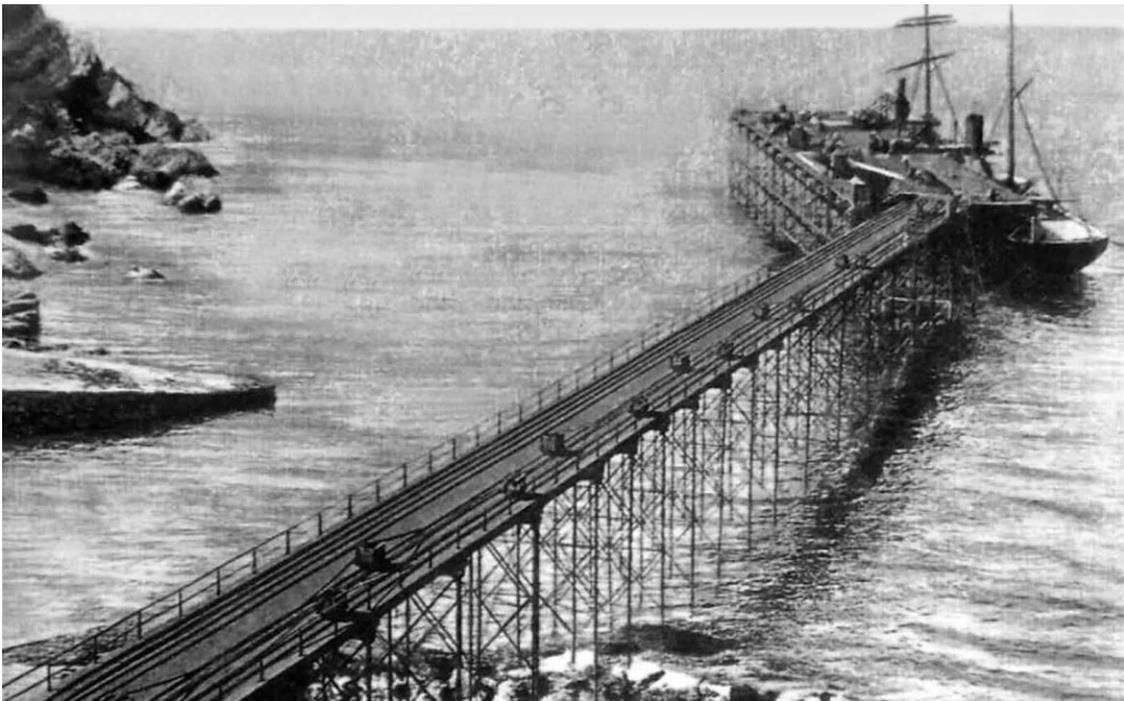
Figura nº 7: Vista del primer cargadero de Dícido

En 1873, se empieza a explotar la mina Anita (Pico de Aro). En un principio, el transporte se realizaba por medio de carretas hasta el puerto de Castro Urdiales para posteriormente dar paso al tranvía aéreo con la consiguiente construcción de un muelle-embarcadero de carga en la ensenada de Dícido en 1886. Este nuevo cargadero consistía en dos plataformas de 8 m de altura, una de 161,58 m y la otra de 73,2 m de longitud que se apoyaban sobre pilotes de rosca de 152 mm de diámetro hincados en el lecho del mar, por la que circulaban vagonetas de la cadena flotante.

Este sistema cargadero funcionó hasta 1894, año en el que el cargadero fue destruido por un vendaval.

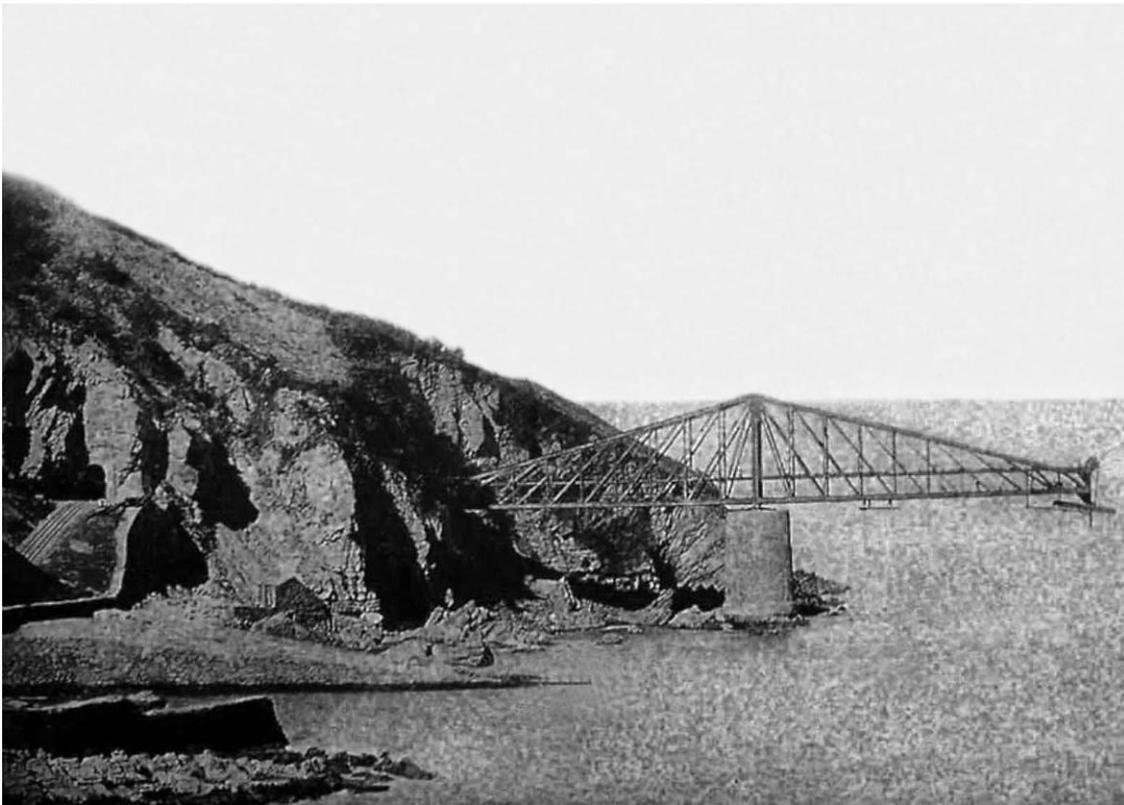
Figura nº 8: Vista del segundo cargadero

Este suceso fue subsanado por la empresa “Dícido Iron Ore Limite” en febrero de 1896 con la inauguración de un nuevo cargadero. Un cantiléver de 94,5m de longitud apoyado en una pila de sillería. La parte metálica se componía de dos vigas principales, distantes 6,0 m entre ejes con 14m de altura sobre la pila, quedando formado el conjunto con 21 tramos de 4,5 m de anchura; 10 en la parte volada y 11 en la parte anterior.

La parte inferior era horizontal y la superior tenía una inclinación aproximada de 26,4 º, siendo la altura del tramo extremo de la parte volada 3,70 m.

La unión de las vigas principales se haría con viguetas, las cuales formaban dos pisos distintos.

La pila, de forma cilíndrica, se levantó sobre un banco de roca dura previamente limpiado y preparado el lecho con mortero de cemento Portland. Su base tenía 9,50 m de diámetro y 8,0 m en su coronación, con una altura de 13,0 m que dividía el Cantiléver en partes iguales de 45 m de luz cada una, sin tener en cuenta los 4,5 m que se apoyaban en la ladera para su empotramiento. Se componía de mampostería en su interior y sillería en el exterior con una losa en su coronación para el buen asiento de la estructura metálica.

En agosto de 1929, el ferrocarril de cadena del piso superior fue sustituido por una cinta transportadora, alimentada por una tolva construida en la costa, a la cual se transportaba el mineral mediante el ferrocarril de cadena. Este cambio aumentó la productividad de 220 T/h embarcadas a 1000 T/h.

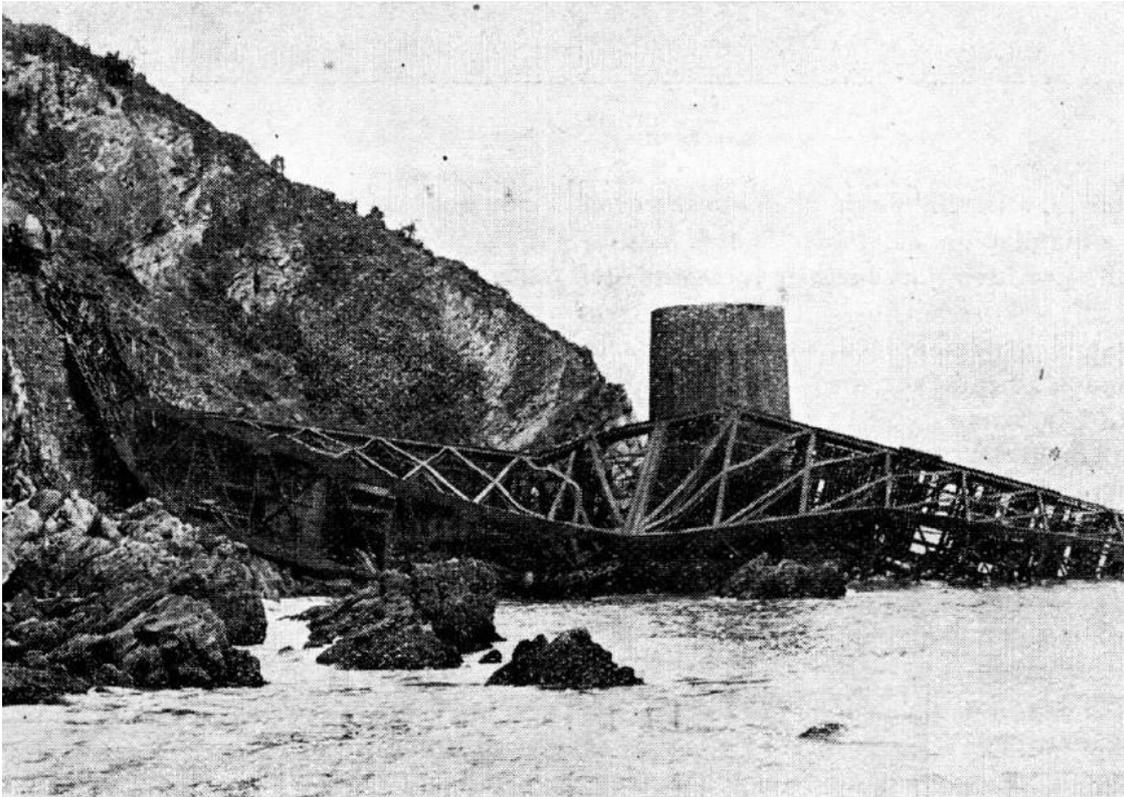
Figura nº 9: Destrucción del segundo cargadero

El 13 de agosto de 1937, durante la retirada de las tropas republicanas en la Guerra Civil Española, esta segunda estructura fue volada, quedando en pie únicamente la pila.
